Geleneksel Yapılar ve Deprem

Randolph Langenbach'la Söyleşi

Traditional Buildings and Earthquakes

Interview with Randolph Langenbach

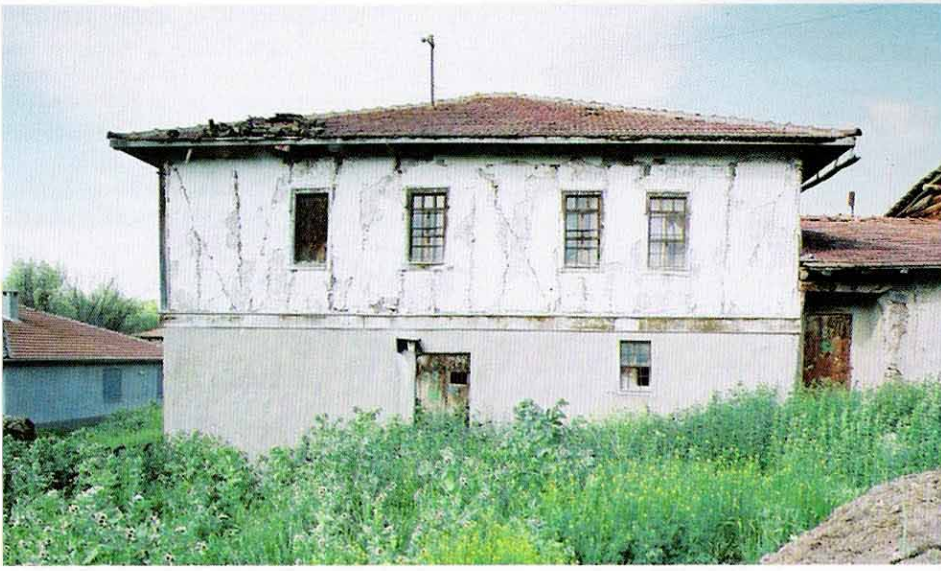
Az hasarlı bir ahşap yapı; Çankırı, Orta.

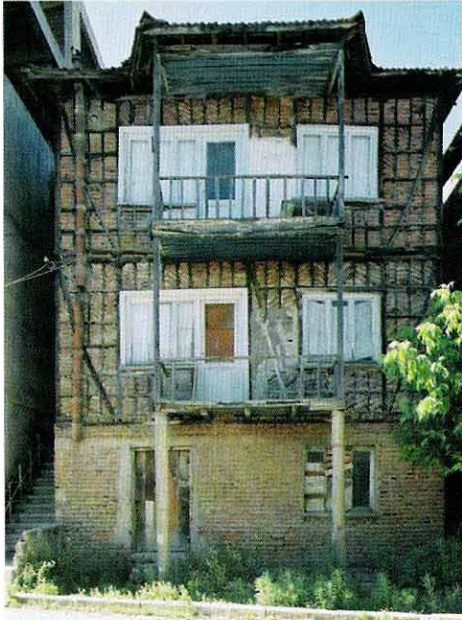
Gölcük depremde ayakta kalan ahşap karkaslı bir yapı.

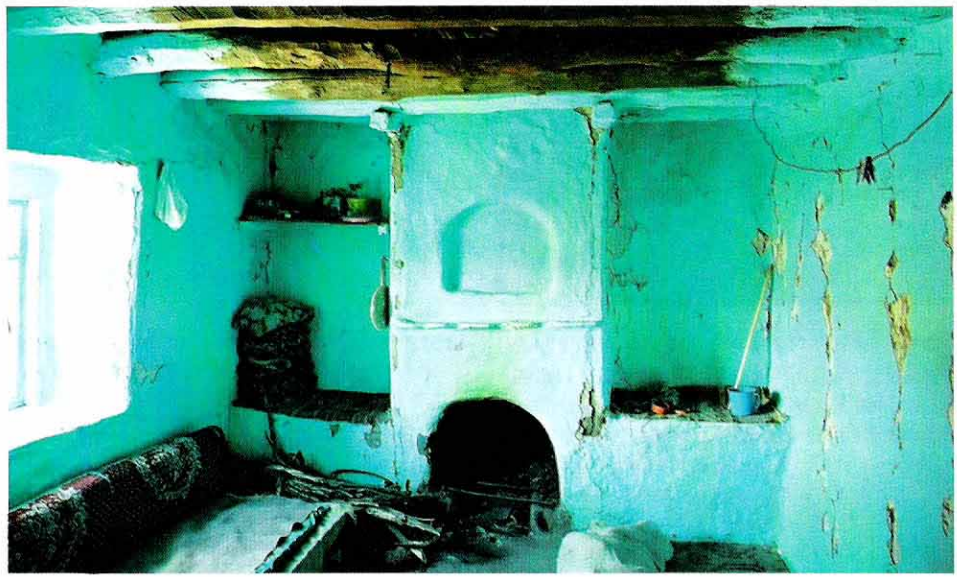
Ahşap iskeletli yapıda deprem sonrası ortaya çıkan çatlaklar; Çankırı, Orta.

kalmakla birlikte, depremden sağlam çıkmayı başarmıştı. Zayıf malzemelerden inşa edilmiş olan bu yapılar, depremde hareket eder, esner, sallanır ve çatlar. Deprem kuvvetlerine bağlı olarak ortaya çıkan hasar az, çökme olasılığı ise uzaktır. Ayakta kalmayı başaran yapılarda, harekete bağlı olarak mutlaka sınırlı hasar görülür. Betonarme karkas yapılarda ise, hasarın ortaya çıkışı ile çökme arasındaki statik mesafe çok daha kısadır. Bence bu iki depremin etkileri arasındaki fark, bölgedeki zemin sarsıntısı konusunda kesin bir bilginiz bulunmamasına karşın, ikincisinde ortaya çıkan enerjinin İzmit'tekine göre çok daha düşük olmasıdır. Ortaya çıkan enerji düzeyinin çok daha yüksek olduğu Düzce Depremi'nde ise orta ve kötü işçilikle inşa edilmiş modern yapıların çoğu yıkılmıştır. Bu eski yapı tipleri, yani ahşap iskeletli yapılar, çok daha küçük ölçekteki depremi de aynı tipik hasarlarla atlattı. İncelediğimiz yapılarda karşılaştığımız hasarlar, sıvanın ardındaki taşıyıcı sistemin hatlarının ince çatlaklarla yüzeye çıkarak okunabilir hale gelmesi biçimindeydi. Değirmendere Belediye Başkanı tarafından gösterilen ve ayrıntılı bir biçimde inceleme fırsatı bulduğumuz, döşeme kirişleri küçük kesitli bir yapıda, Çankırı Orta'da karşılaştıklarımızla aynı davranışı gözledik.

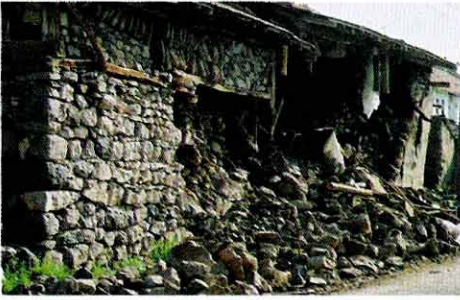
Orta Depremi'nde hasar gören geleneksel bir yapı.
