LA DINAMICA DEI SUOLI E GLI EFFETTI DEL SISMA SULL’ARCHITETTURA DI TERRA DELLA CITTADELLA DI BAM.

Randolph Langenbach

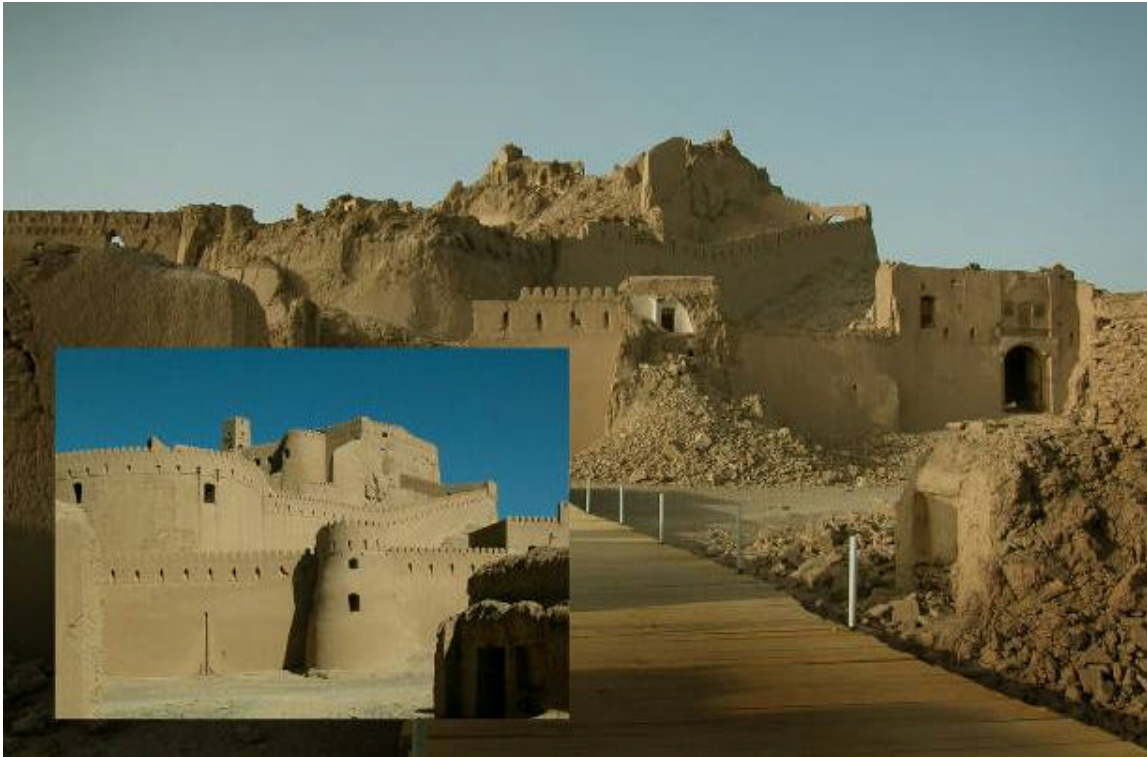
Figura 1. La cittadella superiore dell’arce di Bam prima e dopo il terremoto. La foto presa prima del sisma è di James Conlon, 2003.

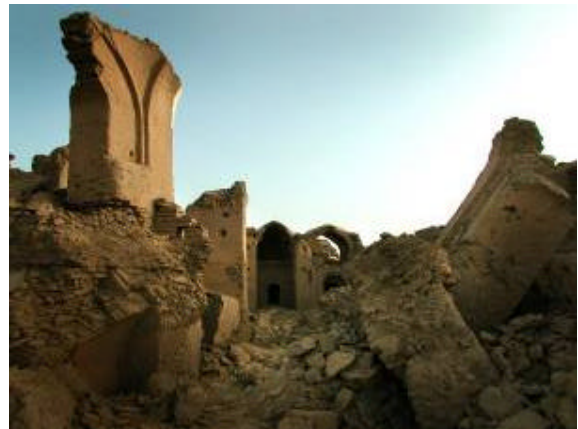
Figura 4. Veduta delle rovine della cittadella di Bam.

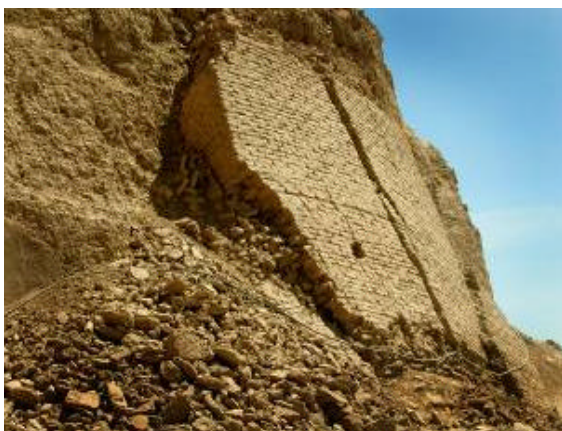
Figura 7. Veduta delle mura esterne crollate di una torre circolare. La costruzione con la tecnica *khesht* degli strati più esterni si sono separati da quelli più interni, che sono più simili ad una combinazione di periodi edificatori fatti con metodi differenti, e caduti giù.

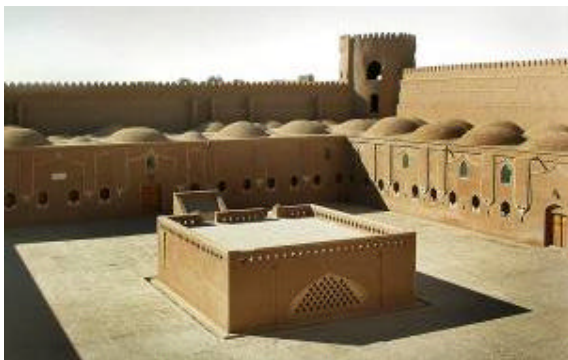
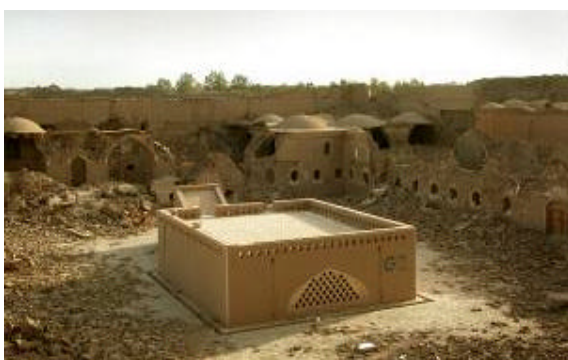
Figure 9 e 10. Stato precedente (novembre 2003) e successivo (aprile 2004) del cortile delle stalle dove si vede la struttura sopra alla cisterna che era stata ricostruita da poco in laterizi (foto del 2003 di James Conlon).

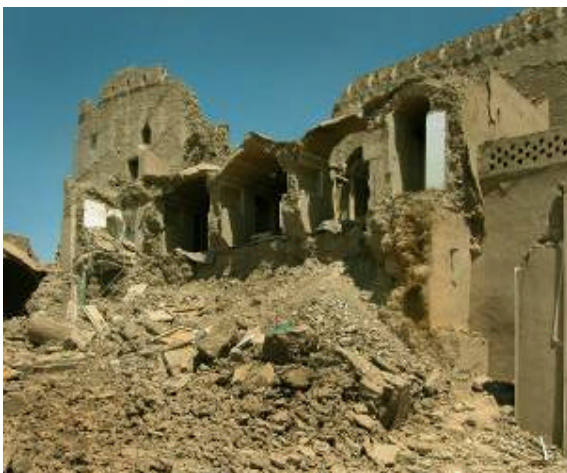
Figura 14. Edifici sopra al cortile della stalle crollate per la divaricazione laterale dei muri e dei riempimenti di sostegno che stavano al di sotto.

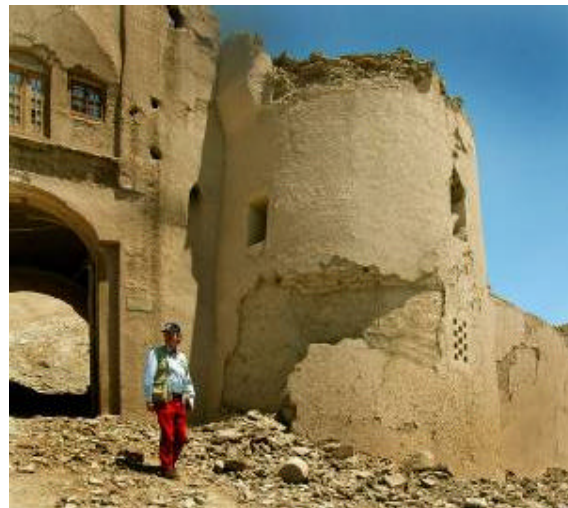
Figura 15. Una delle poche torri sopravvissute ha una camera alla base come mostrato dalla finestra a pianterreno. Il piano con travi in legno incassate nella muratura, ed ora messe in luce dalla caduta dell'intonaco. Le mura e lo stucco venuti giù sembra che siano modifiche moderne della forma della torre nella maniera di Viollet-le-Duc. La superficie originale della torre che vi sta dietro è intatta.

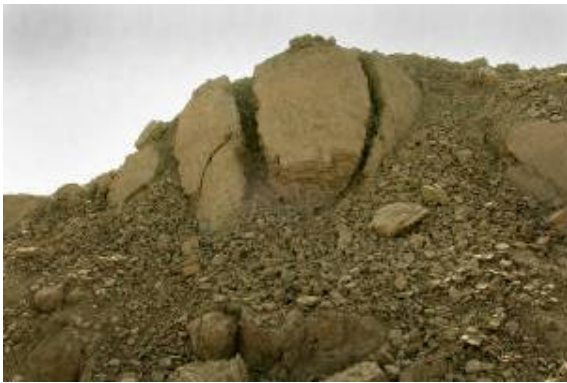
Figura 16. Torre circolare crollata sui bastioni che mostra i segni dello scoppio per il collasso degli strati interni.

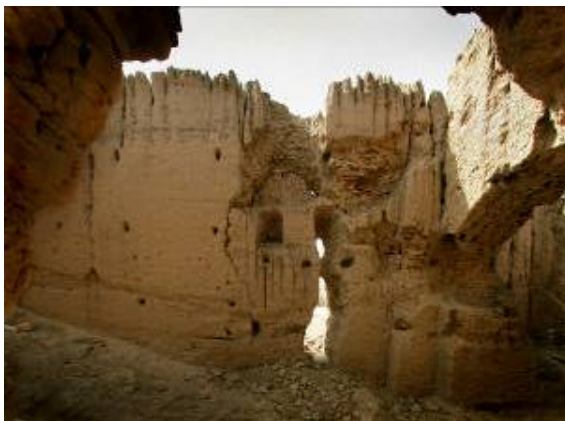
Figura 20. L'interno non restaurato della parete dello "Shahrbast" mostra l'altezza di tre piani che è sopravvissuta al sisma. Si noti la parte più antica con quelle più recenti costruite attorno. È un buon esempio dell'inizio del danno all'interfaccia di opere realizzate in tipi ed epoche differenti, ovvero come un piccolo crollo abbia scoperto la superficie di contatto tra le due. Si notino i detriti a terra.

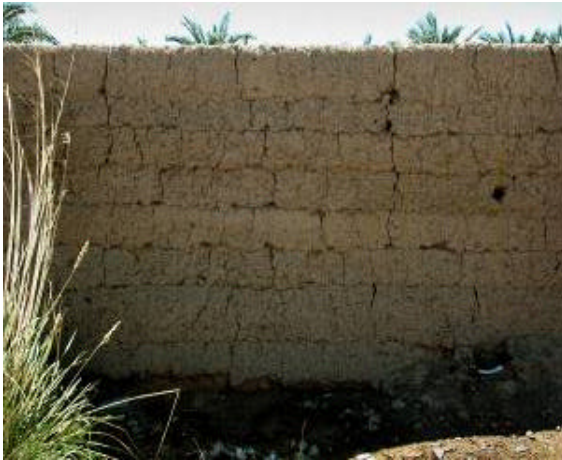
Figura 23. I muri dei giardini in *chineh*, probabilmente di realizzazione recente, a Baravat (vicino Bam). Mostrano le crepe che comunemente esistono su questo tipo di muratura e come la costruzione a strati aiuti ad assicurare stabilità permettendo alle sezioni fesse d’argilla di comportarsi come grossi blocchi di muratura.

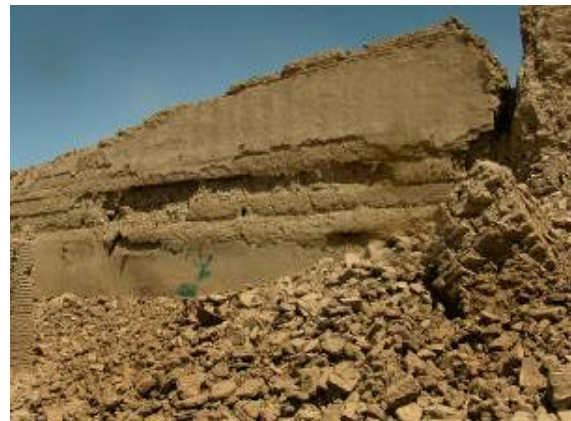
Figura 24. La veduta esterna delle mura meridionali del cortile delle stalle mostra come la stratificazione dei massoni ha interrotto la propagazione delle fessure e del collasso di settori di muratura, aiutando a mantenere la stabilità della parte poco definita della parete in alto.

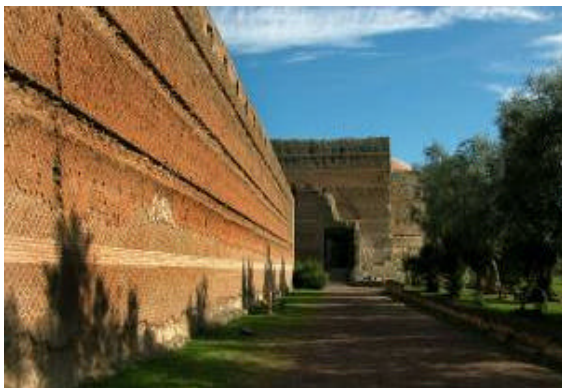
Figura 25. La lunga parete del Pecile a Villa Adriana vicino Roma mostra le fasce di laterizi che erano stese in una muratura realizzata in cemento. Le fessure sono il risultato di un'asportazione successiva per il riuso dei laterizi.

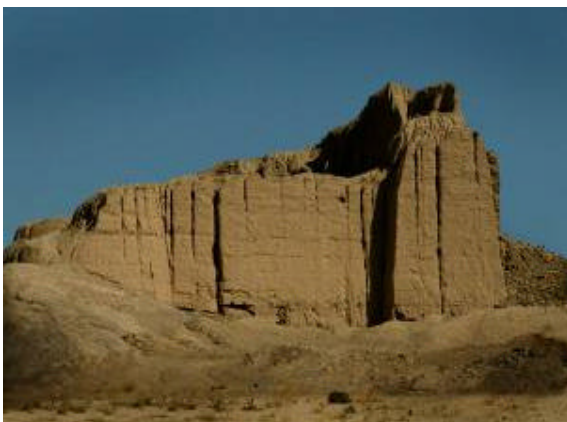
Figura 28. Il Khale Dokhtar non restaurato, una piccola cittadella sulla riva opposta del fiume che è sopravvissuta al sisma con il crollo di alcuni archi. Le alte mura dell'imponente struttura sono rimaste intatte. (Dove si sono verificati i crolli erano presenti le termiti e gli altri insetti).
